**COMUNE DI TORRICELLA (TA)**

**PIANO DI ELIMINAZIONE DELLE BARRIERE ARCHITETTONICHE**

**TITOLO ELABORATO: Schede di rilievo Edifici Comunali**  
**CODICE ELABORATO: REL 04**

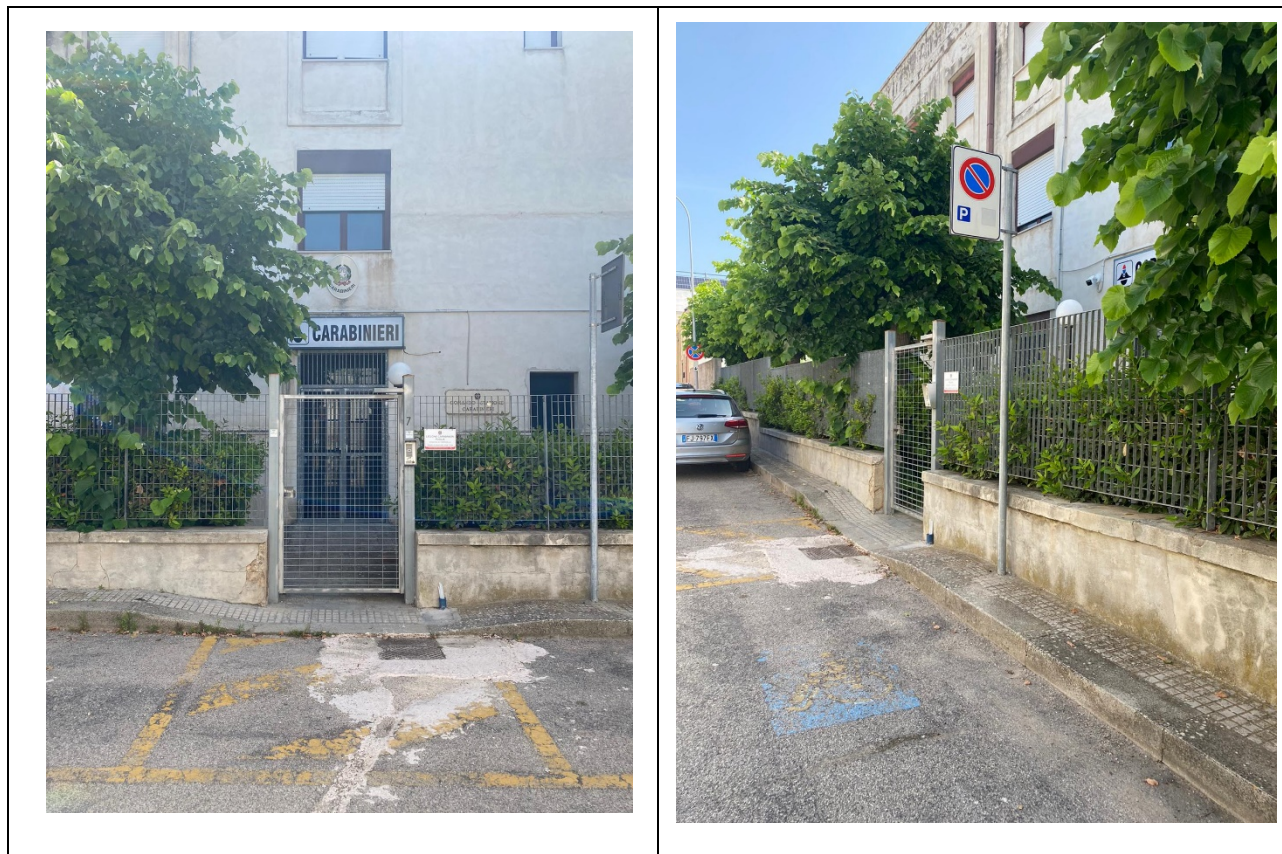
**2 – CASERMA DEI CARABINIERI – VIA E. FANELLI**

| SCHEDA DI RILEVAZIONE DELLE BARRIERE (EDIFICI) | | | | | |
|---|---|---|---|---|---|
| 1.3 | La segnaletica orizzontale esistente rispetta la normativa? | D.P .R. 503/96<br>art . 10<br>DM 236/89<br>artt. 4.2.3 e 8.2.3 | | X | Segnaletica orizzontale esistente, ma da rifare. |

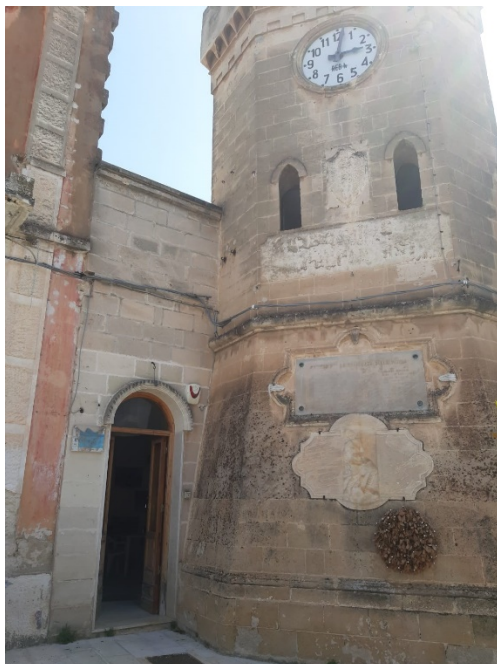
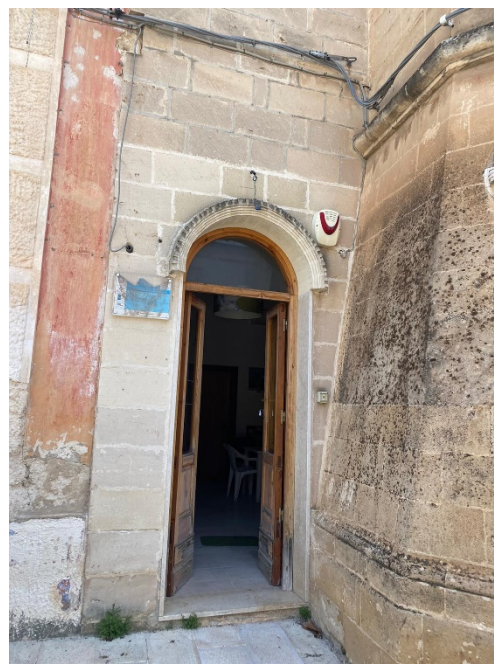
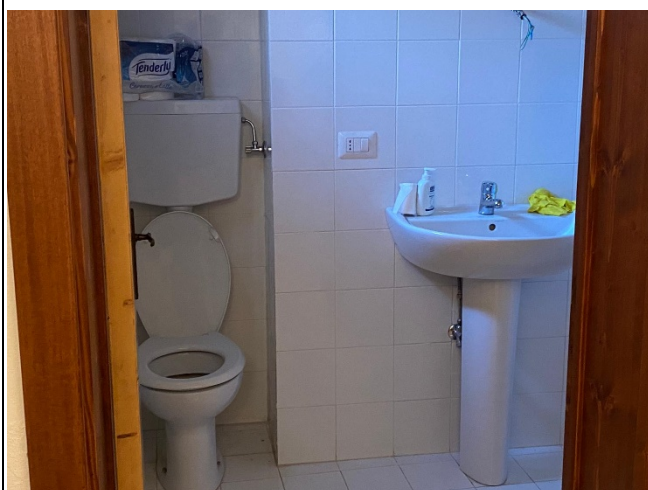
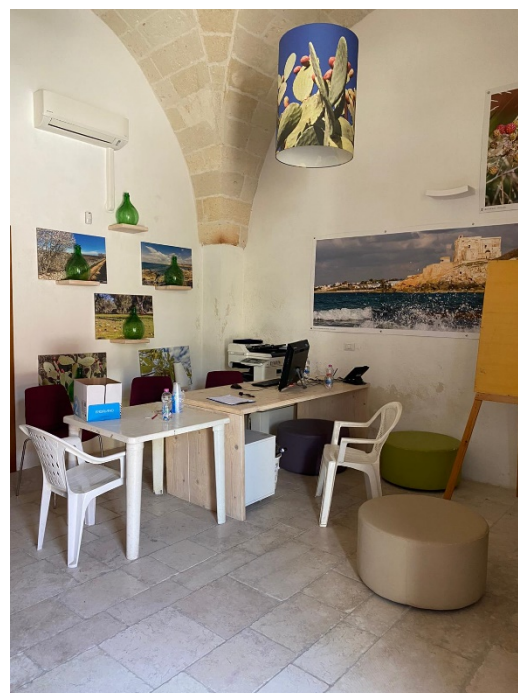
5 – INFO POINT (TORRE DELL'OROLOGIO)

| <b>SCHEDA DI RILEVAZIONE DELLE BARRIERE (EDIFICI)</b> | | | | | |
|---|---|---|---|---|---|
| 1.9 | La zona antistante/retrostante la porta d'accesso è complanare e con una profondità $\geq 135 \times 135 / 140$ cm? | D.P .R. 503/96<br>art . 15<br>DM 236/89<br>artt. 4.1.1 e 8.1.1 | | X | All'ingresso è presente un gradino. |

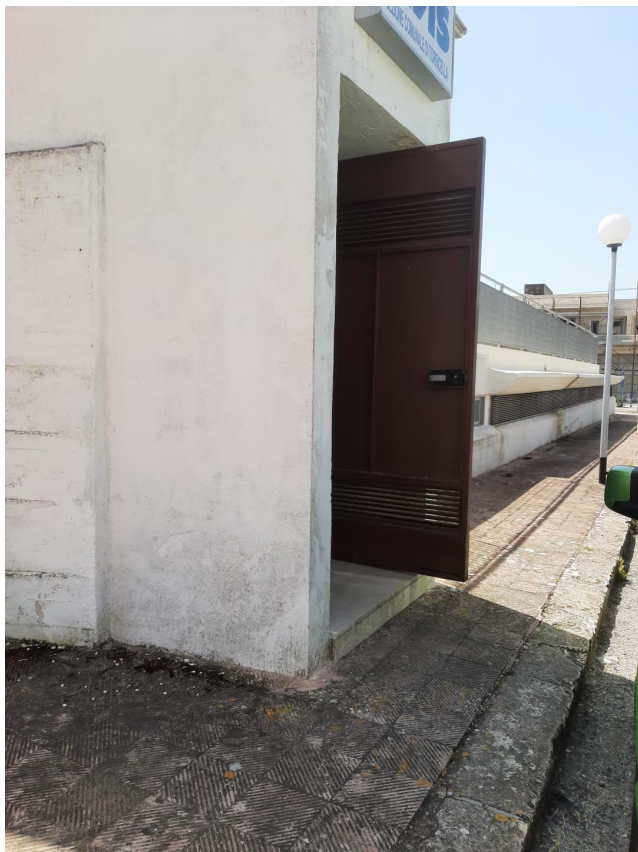
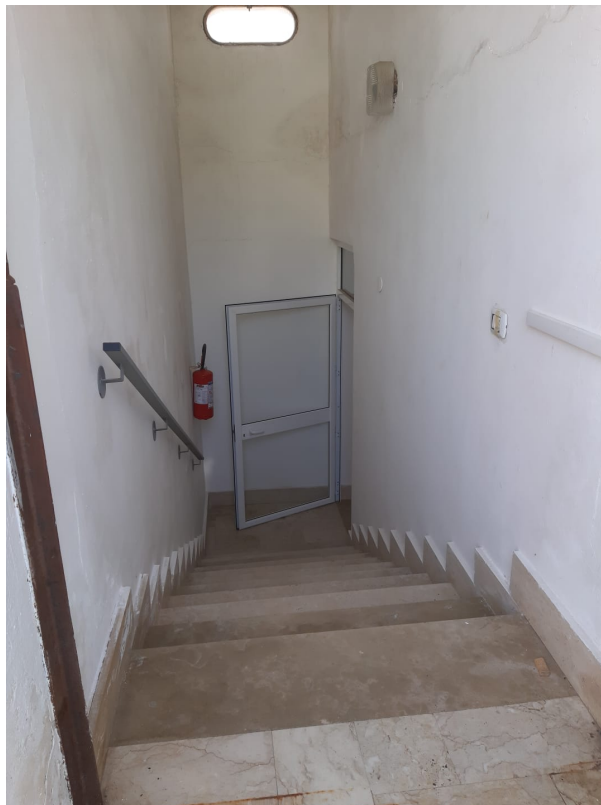
**6 - AVIS TORRICELLA**

| SCHEDA DI RILEVAZIONE DELLE BARRIERE (EDIFICI) | | | | | |
|---|---|---|---|---|---|
| 1.9 | La zona antistante/retrostante la porta d'accesso è complanare e con una profondità ≥ 135x 135/ 140 cm? | D.P .R. 503/96<br>art . 15<br>DM 236/89<br>artt. 4.1.1 e 8.1.1 | | X | E' presente un gradino all'ingresso dell'edificio. |

| Riferimento | AMBITO DI VERIFICA | Rif. Normativo | SI | NO | NOTE |
|---|---|---|---|---|---|
| 3.5 | La finitura della pavimentazione del corpo scala presenta sconnessioni e sdruciovolezza? | D.P. R. 503/96<br>artt. 13 e 15<br>DM 236/89<br>artt. 4.1.10 e 8.1.10 | | X | Muri caratterizzati da notevoli infiltrazioni. |

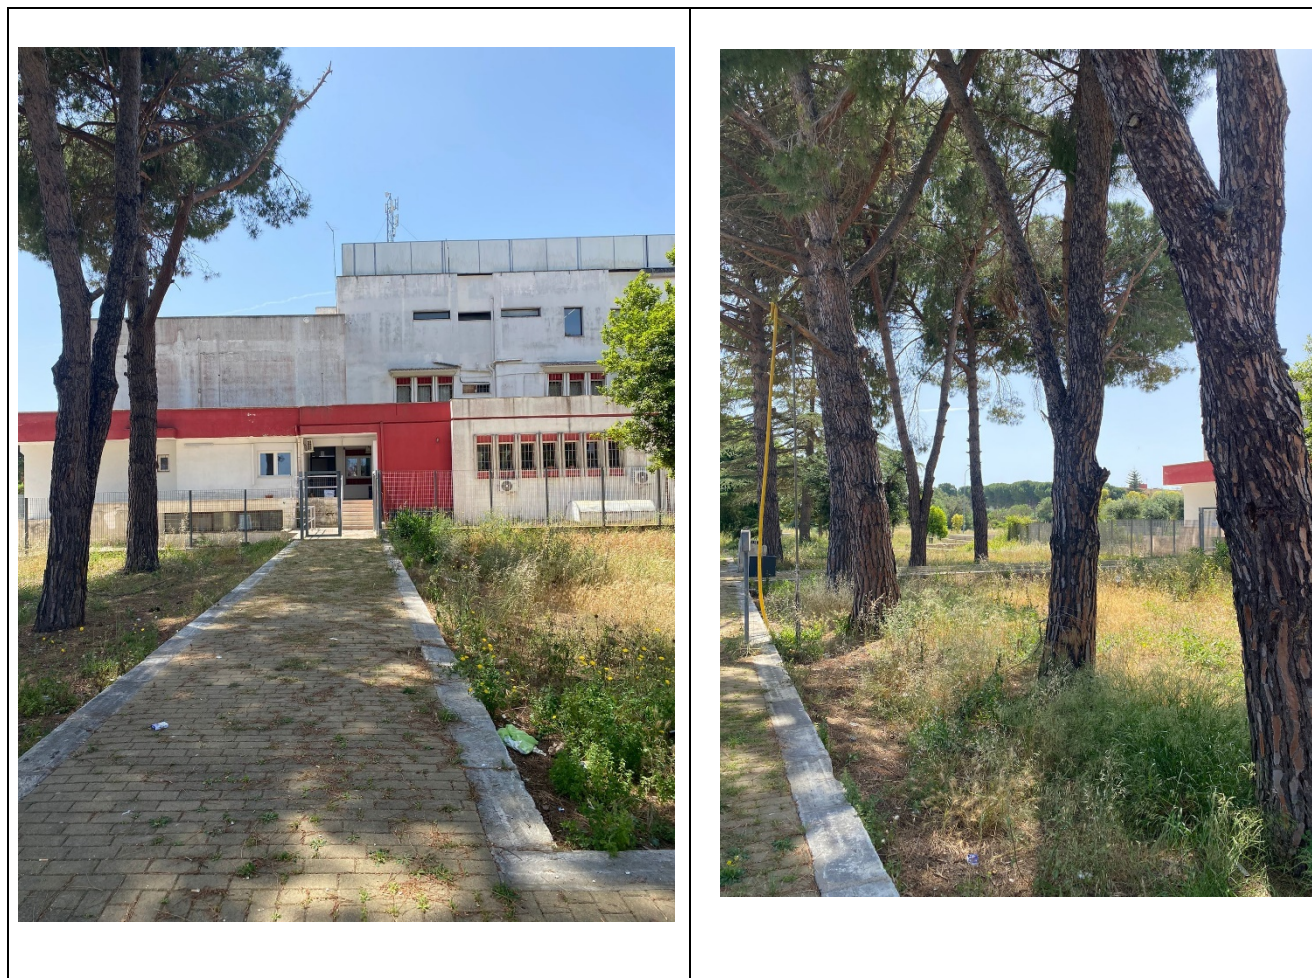
**8 – PARCO DEL MUNICIPIO**

| Riferimento | AMBITO DI VERIFICA | Rif. Normativo | SI | NO | NOTE |
|---|---|---|---|---|---|
| <b>3</b> | <b>COLLEGAMENTI VERTICALI</b> | <b>GRADINI PRESENTI PER RAGGIUNGERE LA CASA COMUNALE DALLA PARTE RETROSTANTE L'EDIFICIO</b> | | | |

| Riferimento | AMBITO DI VERIFICA | Rif. Normativo | SI | NO | NOTE |
|---|---|---|---|---|---|
| 4.1 | La pavimentazione è degradata, sconnessa o sdruciolosa? | D.P.R. 503/96<br>art. 15<br>DM 236/89<br>artt. 4.1.2, 4.1.11, 8.1.2 e 8.1.11 | | X | Presenza di vegetazione, che ostacola il passaggio persona su sedia a ruote. |

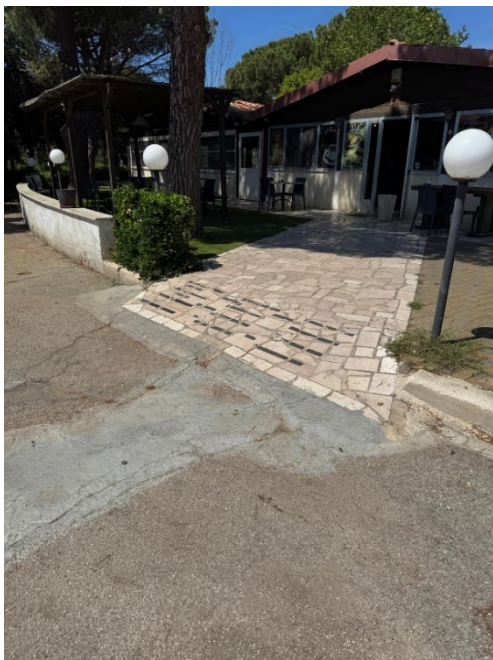
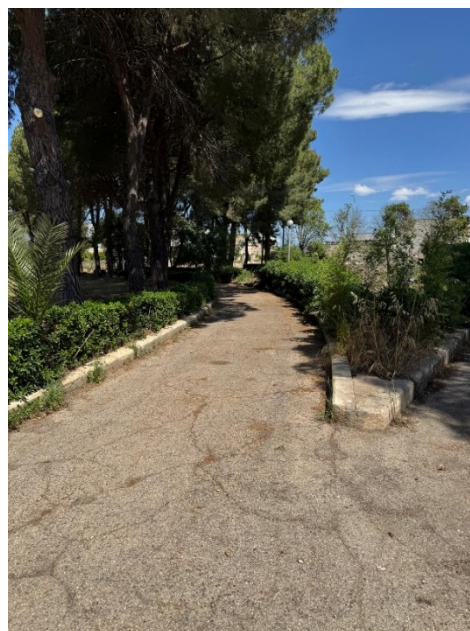
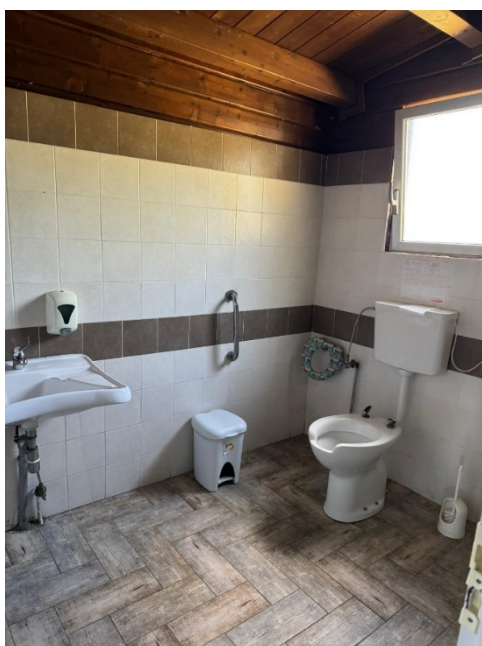
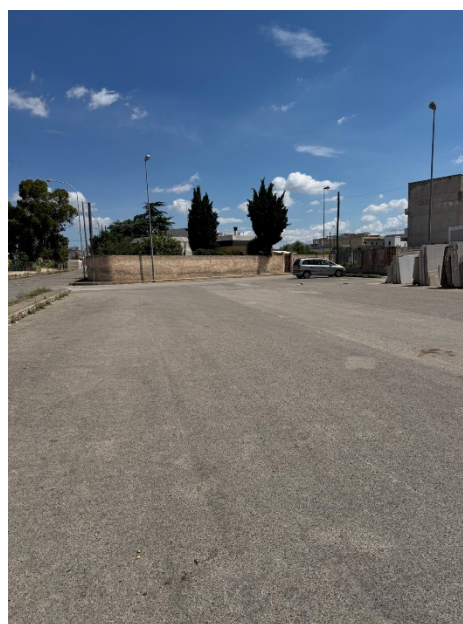
**9 – PARCO UNICEF DI TORRICELLA**

| Riferimento | AMBITO DI VERIFICA | Rif. Normativo | SI | NO | NOTE |
|---|---|---|---|---|---|
| 4.1 | La pavimentazione è degradata, sconnessa o sdrucchiolare? | D.P.R. 503/96<br>art. 15<br>DM 236/89<br>artt. 4.1.2, 4.1.11, 8.1.2 e 8.1.11 | X | | Pavimentazione non ottimale, caratterizzata da vegetazione infestante. |
