# **P.E.B.A.**

**PIANO DI ELIMINAZIONE DELLE BARRIERE ARCHITETTONICHE**

**TITOLO ELABORATO: Schede di rilievo Edifici Scolastici**  
**CODICE ELABORATO: REL 05**

**A – SCUOLA PRIMARIA “PIETRO MARUGGI”**

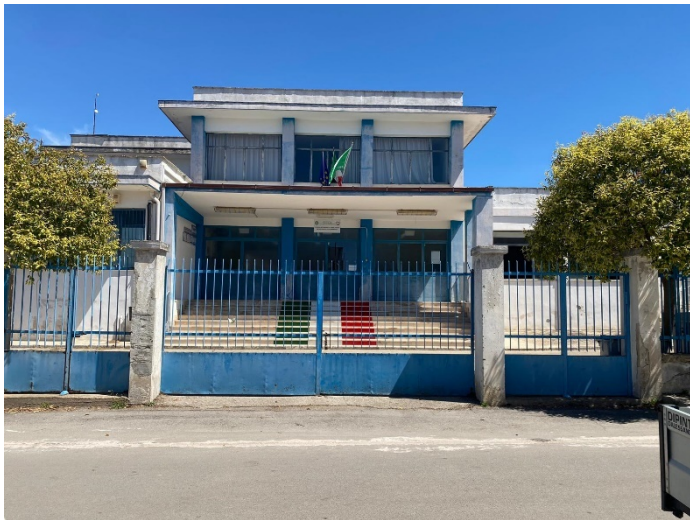
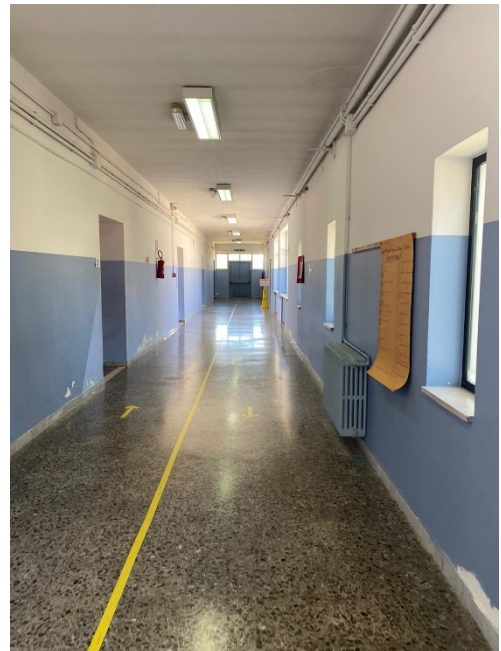
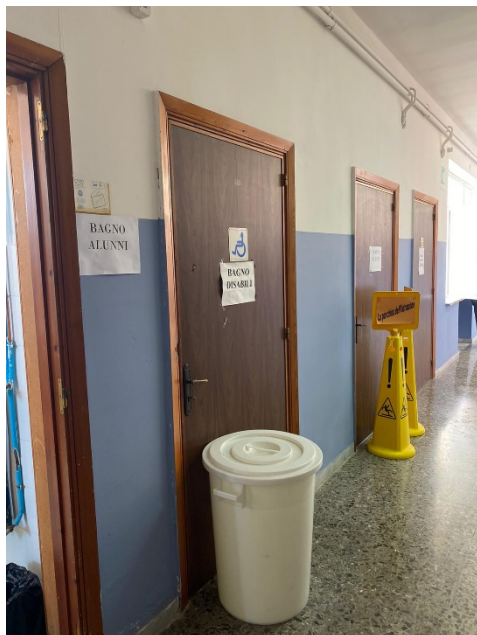
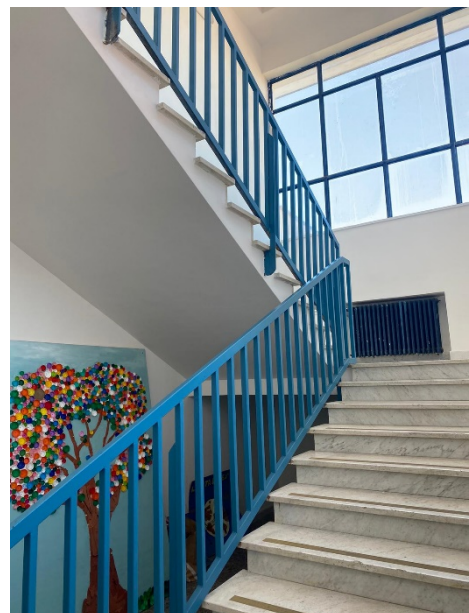
**B – SCUOLA MEDIA INF. “MICHELANGELO BUONARROTI”**

| 1.10 | Per accedere è necessario prevedere la realizzazione di una rampa per il superamento di un dislivello massimo di 50 cm? | D.P. R. 503/96<br>art. 15<br>DM 236/89<br>artt. 4.1.1 e 8.1.1 | | X | Rampa esistente nella zona retrostante l'edificio. |

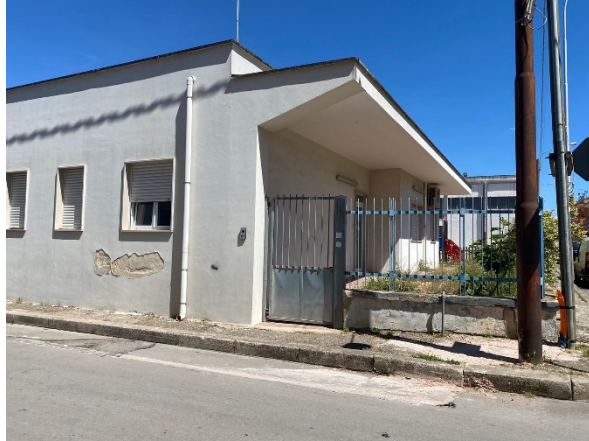
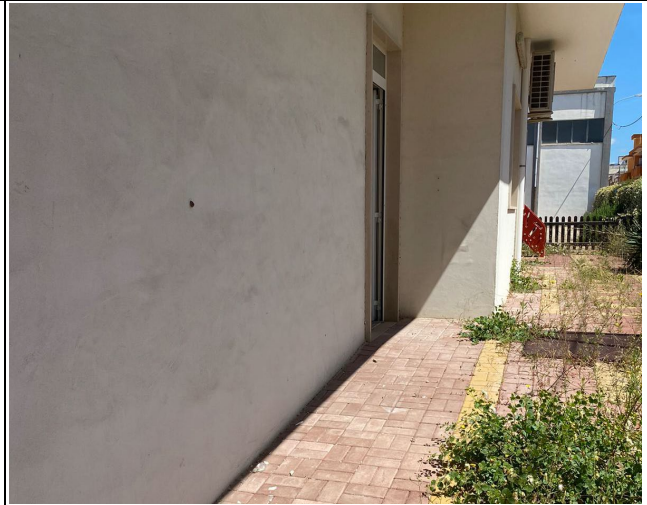
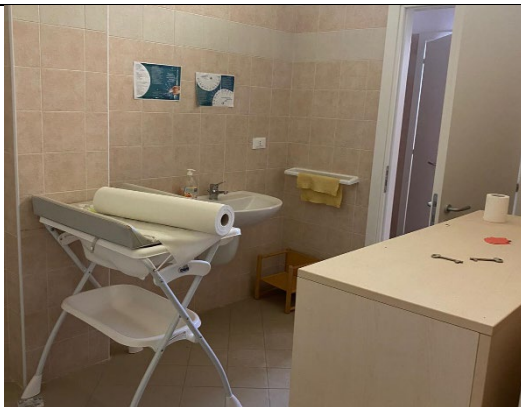
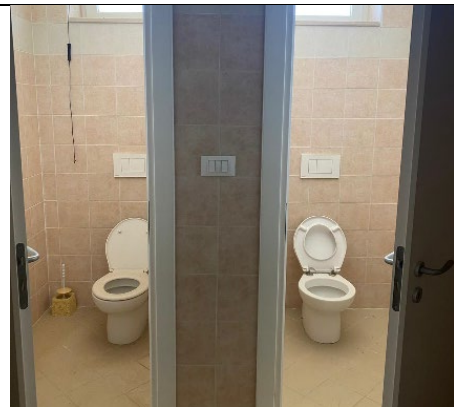
**D - MICRONIDO**

| SCHEDA DI RILEVAZIONE DELLE BARRIERE (EDIFICI) | | | | | |
|---|---|---|---|---|---|
| 1.9 | La zona antistante/retrostante la porta d'accesso è complanare e con una profondità $\geq 135 \times 135 / 140$ cm? | D.P .R. 503/96<br>art . 15<br>DM 236/89<br>artt. 4.1.1 e 8.1.1 | | X | Gradino presente nella zona retrostante.<br>La zona antistante presenta una rampa, ma l'accesso a tale rampa è preceduta da un gradino, in corrispondenza del cancelletto di ingresso. |
